# 歴史的遺産を未来へつなぐ

## ■ 仙台城跡石垣復旧工事

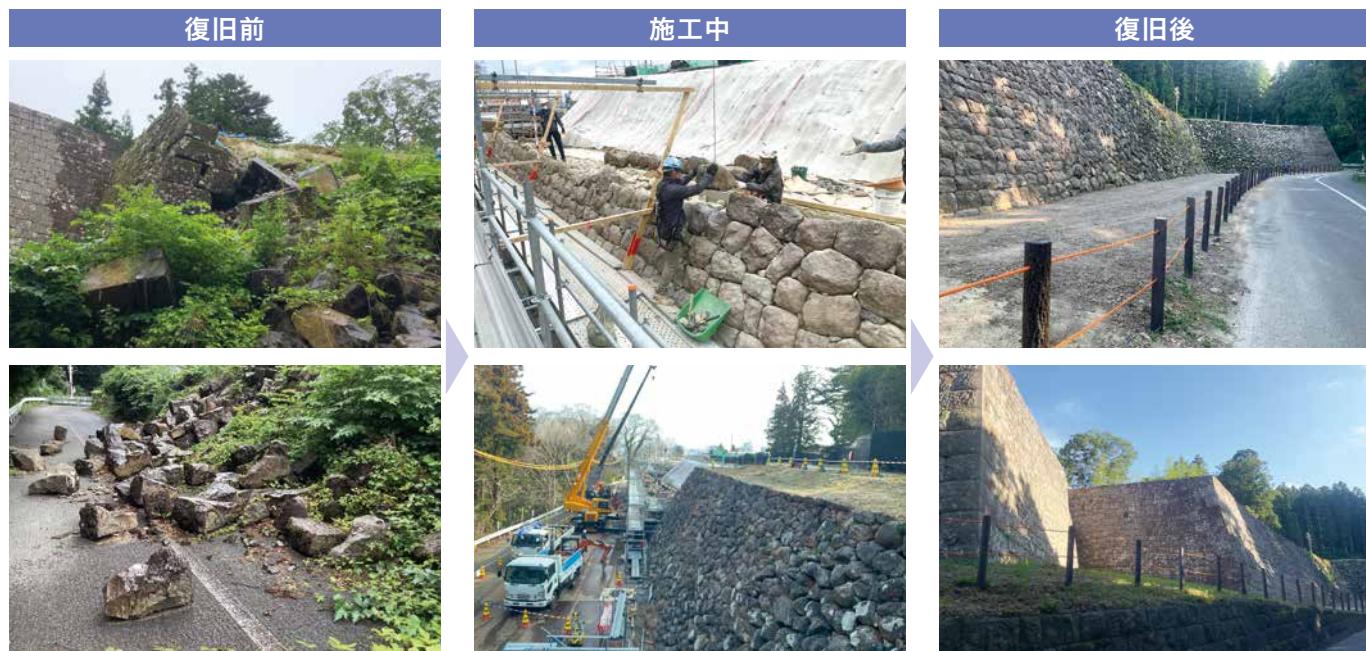
令和3年2月および令和4年3月の地震で被災した仙台城跡石垣復旧工事の現場において本丸北西・西門（とりのもん）の石垣復旧に携わりました。後世に継承すべき歴史的遺産であることから非常に難易度も高く、今まで実績のない工事でした。そのため手探りで施工を進めるなか、現場においては高い技術力を発揮し安全・品質・生産性向上に貢献し元請から高い評価をいただき、11月に所長賞を受賞しました。

本工事は、令和3年2月および令和4年3月発生の地震により崩壊した石（約775個）を含む約5,800個の石を一度解体して積み直しました。

この現場は、災害により被災した石垣復旧工事であり石垣撤去、番付からの石積み工事と、今まで経験したことのない難易度の高い現場でした。特殊工事なので石工との打ち合わせを日々行い、安全性や施工性を考慮した施工を心がけ、昔ながらの石積みの在来工法にジオテキスタイル※など新しい工法をプラスしてハイブリッドな工法に挑戦し無事に完成することができました。協力会社の方々の協力もあり無事故での竣工を迎えることができました。
