## 居室 床材の変更

## トイレ 洋式便器への交換工事

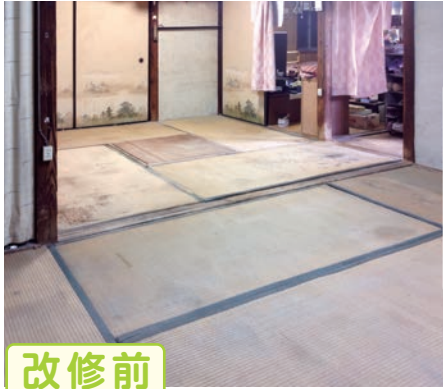
改修前

**問題①** 畳の目や沈み込みに足をとられたり、敷居につまづくことがあり、移動が不安でした。

**改善①** 床材をフローリングに変更、敷居をなくし部屋を一つにすることで安全に部屋を移動できるようになりました。

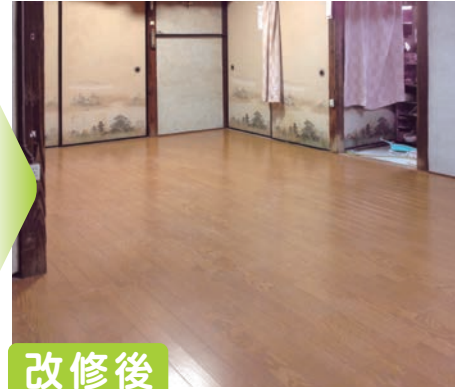
改修後

- 改修前** 部屋を移動するときに畳に足をとられることがあり、大変でした。
- 改修後** 畳に足をとられることもなくなり、安心して移動できるようになりました。

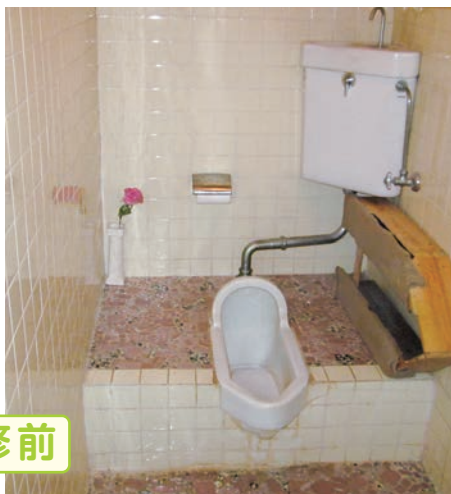
改修前

- 問題①** 和式便器で床が一段高く、滑りやすいタイル床のため、立ち座りがとても不安でした。
- 問題②** 足腰の筋力が低下しており、トイレ内での動作時に転倒等の不安がありました。

- 改善①** 床段差をなくし、洋式便器に交換したことで、ラクに立ち座りができるようになりました。
- 改善②** 手すりを取り付けたことで、トイレ内の動作を安全に行えるようになりました。

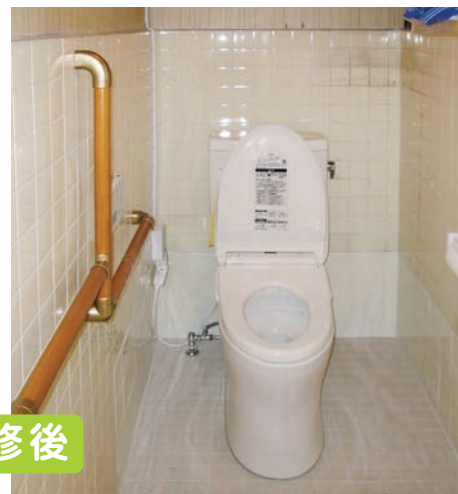
改修後

- 改修前** 和式便器の立ち座りが大変で、頻繁に行くトイレが毎日不安でした。
- 改修後** ひとりでも安心してトイレに行けるようになりました。
